INFORME PERICIAL

Instalación de cocina

SITUACION: C/ XXXXXXXXXXXXXXXXXXXXX
URB. LA QUINTA, T.M. DE BENAHAVIS (MALAGA)

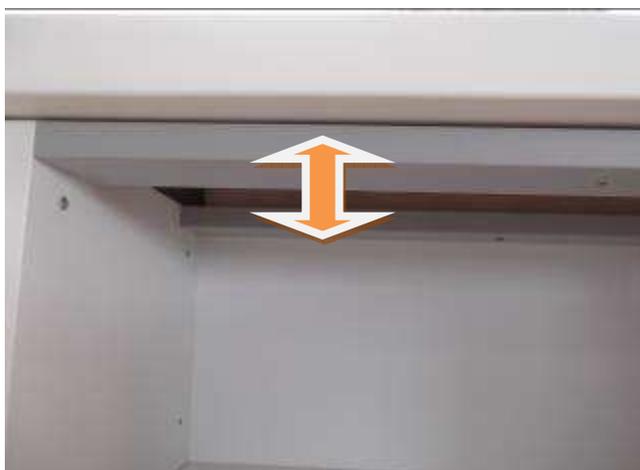
1.- En el interior del armazón derecho e izquierdo (casco) existen baldas de maderas de distinto color.

Baldas de distinto color

1.- En el interior del armazón derecho e izquierdo (casco) existen baldas de maderas de distinto color. Para solucionar dicho problema habría que sustituir los dos armazones (cascos) , tanto el derecho de 60 cm de ancho como el izquierdo de 30 cm de ancho con un costo de: 250 €

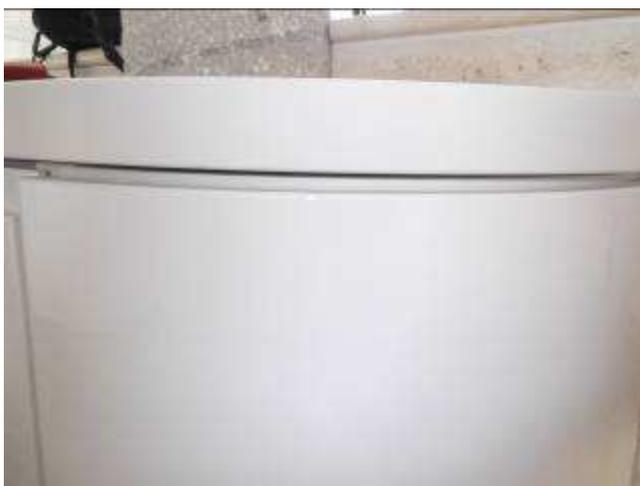
2.- El costado lateral derecho no tiene brillo

2.- El costado lateral derecho no tiene brillo. Para solucionar dicho problema habría que sustituir dicho costado por uno nuevo de H64,8 L20,8 con un costo de: 145 €

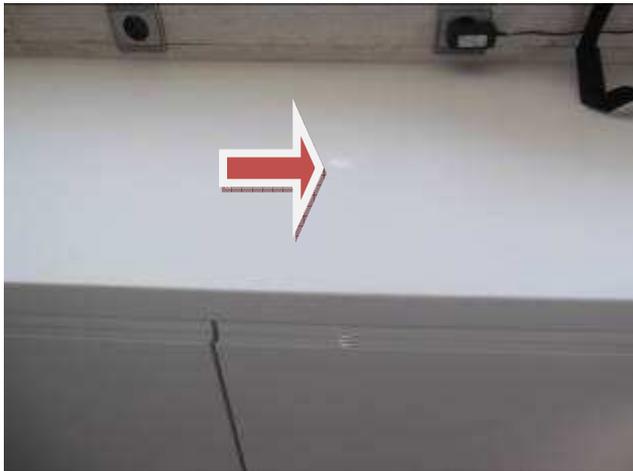
3.- La encimera tiene una pequeña zona brillante aproximadamente en el centro.

Mancha en encimera

3.- La encimera tiene una pequeña zona brillante aproximadamente en el centro. Para solucionar dicho problema habría que pulir toda la encimera con un costo de : 345 €

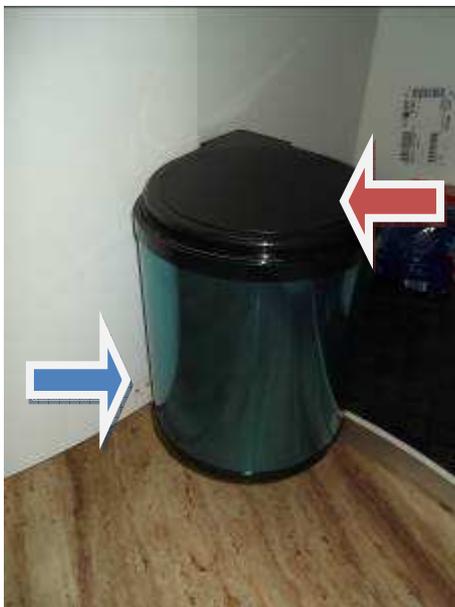
1.- El cubo de basura no se puede abrir. Mueble fregadero tiene agujeros en la puerta y parte interior.

No se puede abrir la tapa

1.- El cubo de basura no se puede abrir. Mueble fregadero tiene agujeros en la puerta y parte interior. Para solucionar dichos problemas habría que cambiar el cubo de basura por uno extraíble, pues el instalado no es compatible ,con un costo de 175 €. También habría que sustituir el mueble fregadero, para poder solucionar los agujeros existente en el mismo con un coste de 930 €.

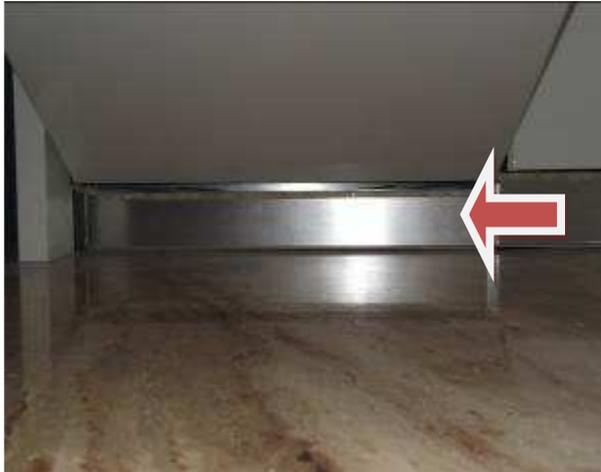
2.- Zócalo de lavavajillas muy alto.

2.- Zócalo de lavavajillas muy alto. Para solucionar dicho problema habría que cambiar el zócalo y poner uno nuevo con un costo de 40 €.

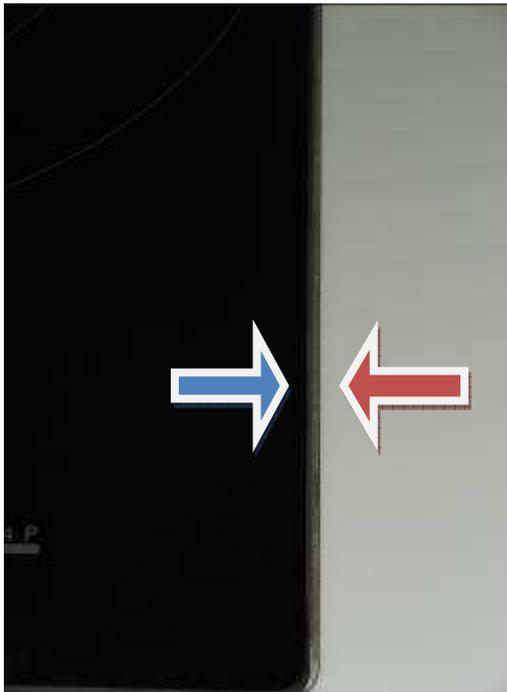
3.- Sellar placa de inducción y encimera.

3.- Sellar placa de inducción y encimera. Para solucionar dicho problema habría que sellar la placa de inducción con la encimera con un costo de 30 €, si no se sella puede entrar cualquier liquido por dicha ranura y podría haber cierto peligro si se mojara la parte eléctrica de la placa, así como el deterioro de los muebles.

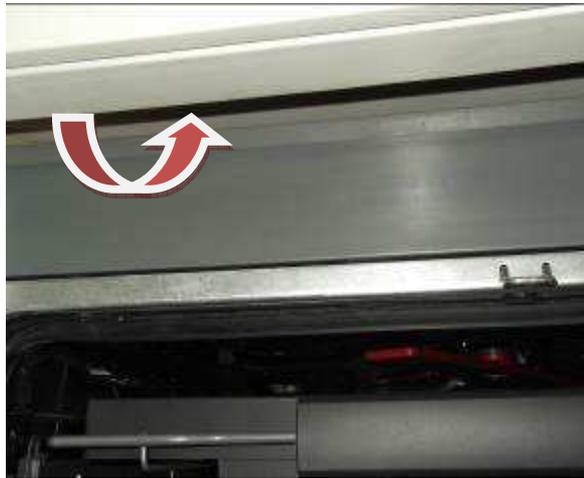
4.-Hueco entre lavavajillas y encimera.

4.-Hueco entre lavavajillas y encimera. Para solucionar dicho problema habría que cerrar dicho hueco con un costo de 70 €, pues si no se cierra podría deteriorar los muebles.

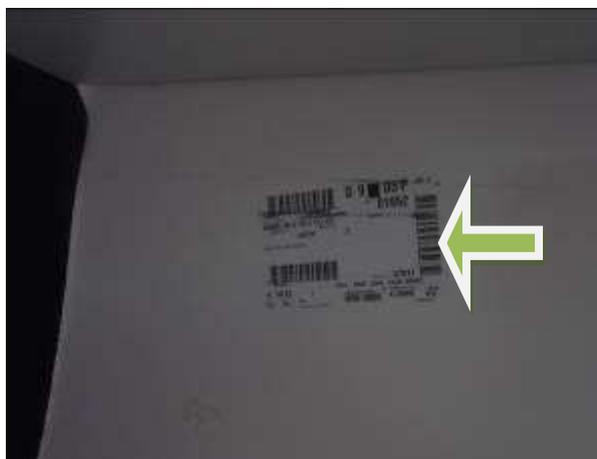
6.- Quitar pegatinas de interior de muebles de fregadero.

6.- Quitar pegatinas de interior de muebles de fregadero. Para solucionar dicho problema habría que quitar las etiquetas pegadas en los mueble con algún producto no abrasivo con un costo de 25 €.

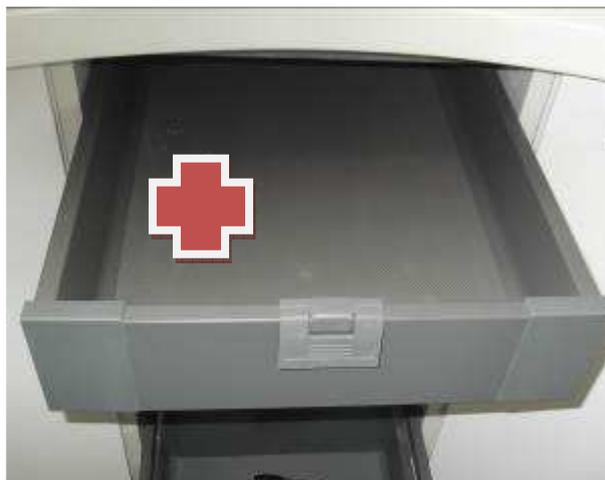
7.-Falta cubertero de plástico en cajón.

7.-Falta cubertero de plástico en cajón. Para solucionar dicho problema habría que llevar un cubertero nuevo, con un costo de 15 €

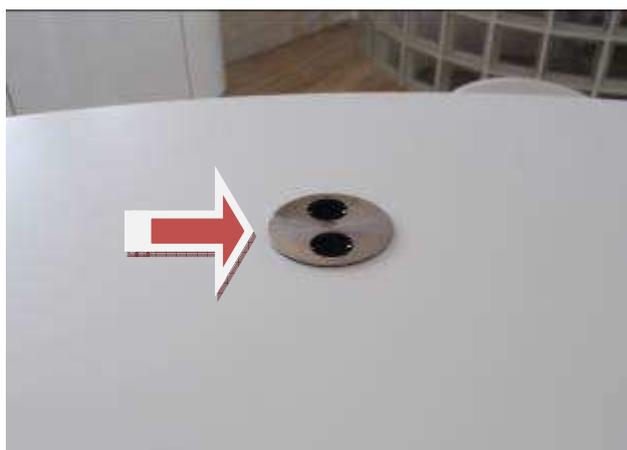
8.-Hay enchufes en encimera no conectado a corriente eléctrica.

8.-Hay enchufes en encimera no conectado a corriente eléctrica. Para solucionar dicho problema habría que conectar los enchufes a la red eléctrica con un costo de 200 €.

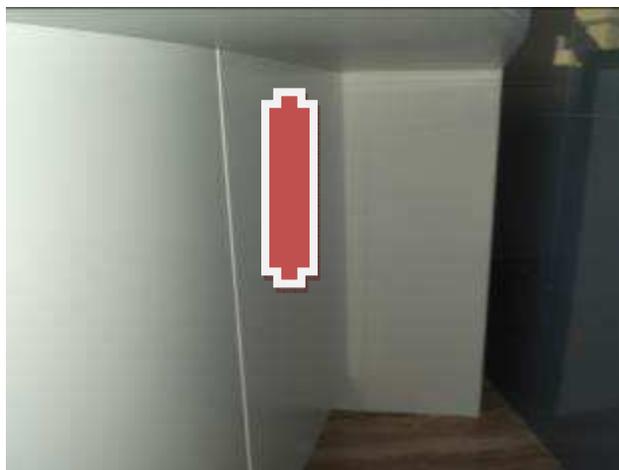
9.-Panel detrás de lavavajillas es de otra terminación o textura.

9.-Panel detrás de lavavajillas es de otra terminación o textura. Para solucionar dicho problema habría que poner un panel nuevo con el mismo lacado que el resto de los muebles con un coste de 260 €.

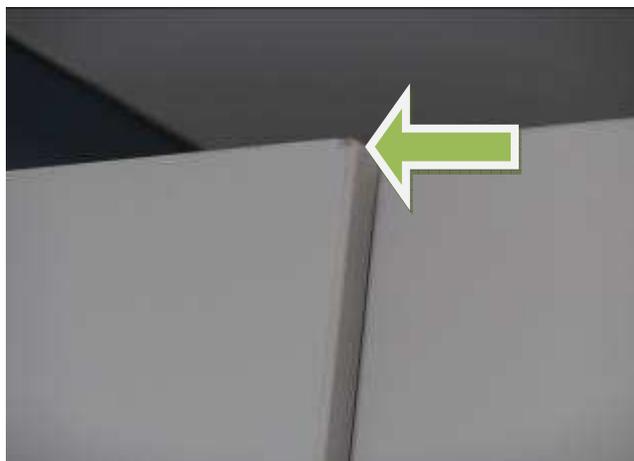
1.- Panel lateral de mueble alto deteriorado.

1.- Panel lateral de mueble alto deteriorado. Para solucionar dicho problema habría que poner un panel nuevo lacado con brillo de medidas H129,5 L29, con un costo de 290 €.

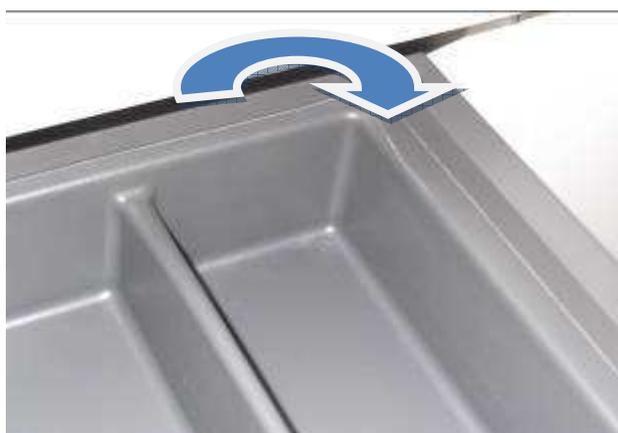
2.- Cubertero de plástico roto.

2.- Cubertero de plástico roto. Para solucionar dicho problema habría que poner un nuevo cubertero con un costo de 30 €.

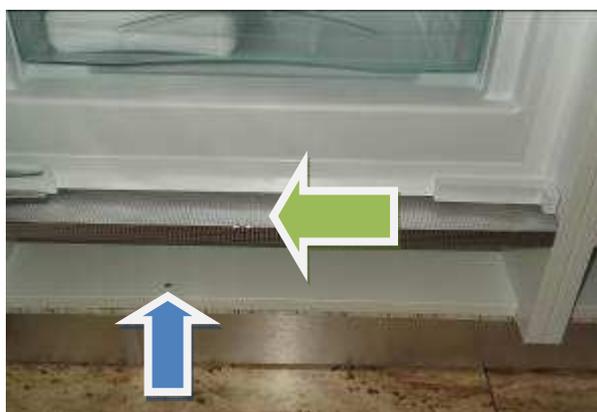
3.- Fondo protector de aluminio en Frigorífico y congelador con golpes. Rodapié de aluminio atornillado a mueble.

3.- Fondo protector de aluminio en Frigorífico y congelador con golpes. Rodapié de aluminio atornillado a mueble.. Para solucionar dicho problema habría que sustituir los fondos de aluminio por otros nuevos con un costo de 140 €. Los Rodapiés habría que sustituirlos por otros que no estuviesen atornillados con un costo de 350 €.

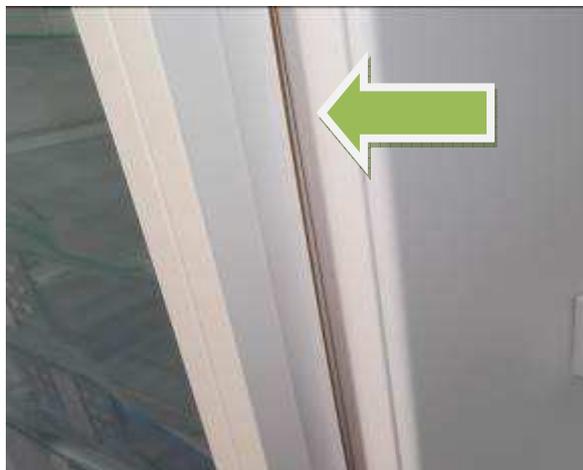
4.- Colocación de juntas de doble cara laterales en congelador y frigorífico.

4.- Colocación de juntas de doble cara laterales en congelador y frigorífico. Para solucionar dicho problema habría que pegar las juntas de doble cara sobre el lateral de los electrodomésticos con un costo de 25€.

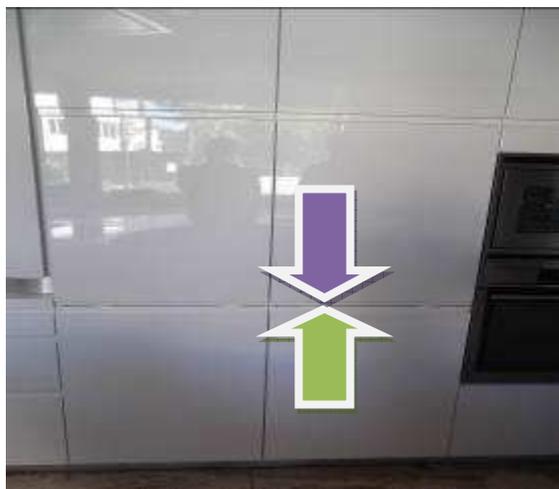
5.- Falta pletinas de unión para puerta de frigorífico y congelador.

5.- Falta pletinas de unión para puerta de frigorífico y congelador. Para solucionar dicho problema habría que colocar las pletinas de unión para las puertas con un costo de 60 €.

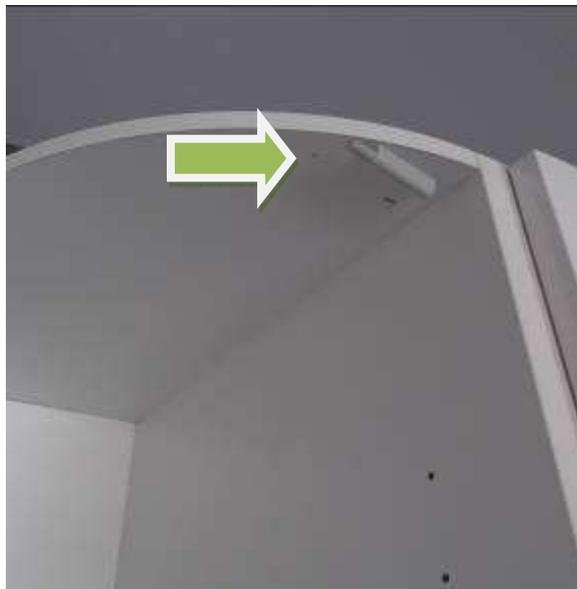
7.- Mueble lateral sobre encimera curvo, con huecos por el Push-pull interior.

7.- Mueble lateral sobre encimera curvo, con huecos por el Push-pull interior. Para solucionar dicho problema habría que cambiar el mueble sobre encimera curvo con un costo de 960 €.
